# 建设项目竣工环境保护 验收监测表

项目名称： 激光电视光学屏幕

建设单位： 成都菲斯特科技有限公司

四川溯源环境监测有限公司

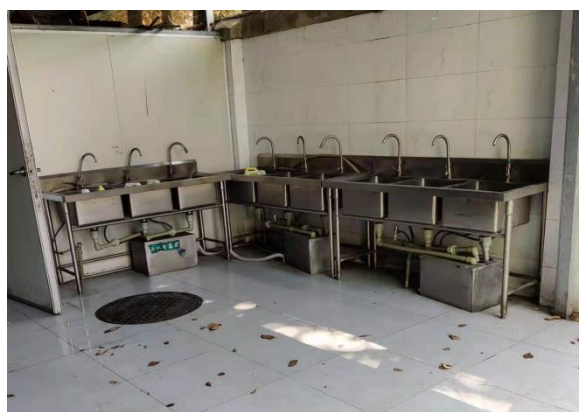
餐饮废水隔油池

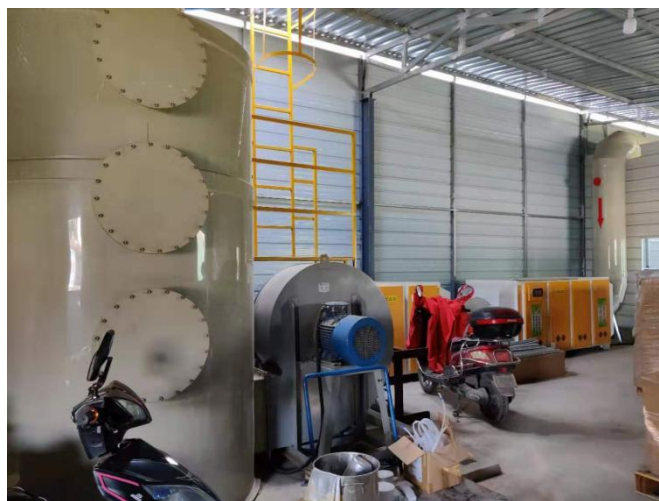
项目在软屏贴合、硬屏贴合等贴合设备、丝网印刷机、烘台处设置了集气罩收集有机废气，收集的有机废气经风机引至一套“UV 光解+低温等离子+活性炭吸附”设备处理后通过一根 15m 高排气筒（P1）排放。未收集的有机废气无组织排放。

UV 光解+低温等离子+活性炭吸附装置
